## **GYDEGRAVNING PÅ DE ANLAGT STRYGE VED VEJEN ST. VANDMØLLE, SKJØTESØEN OG VEJEN LI. VANDMØLLE, opgang 2025**

*Michael Deacon, notat, dataindsamling, kort og billeder.*

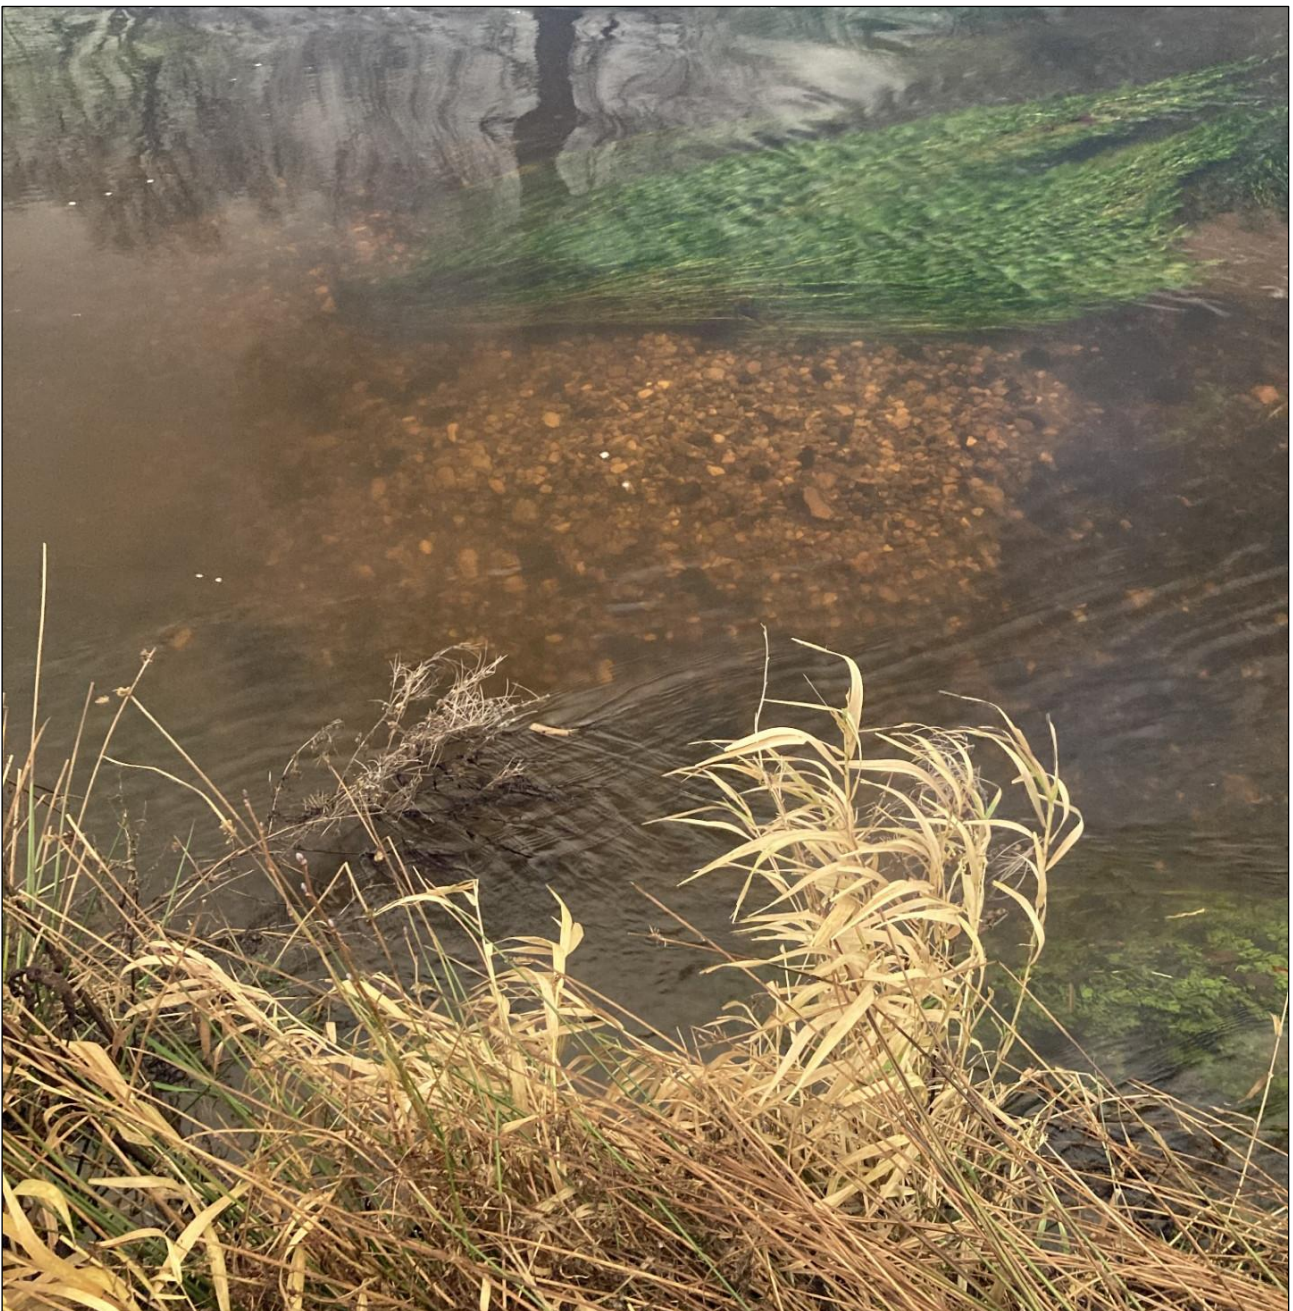
*Gydegravning, stryge 1, os Vandmøllevej d.28 december 2025 (Foto M. Deacon).*

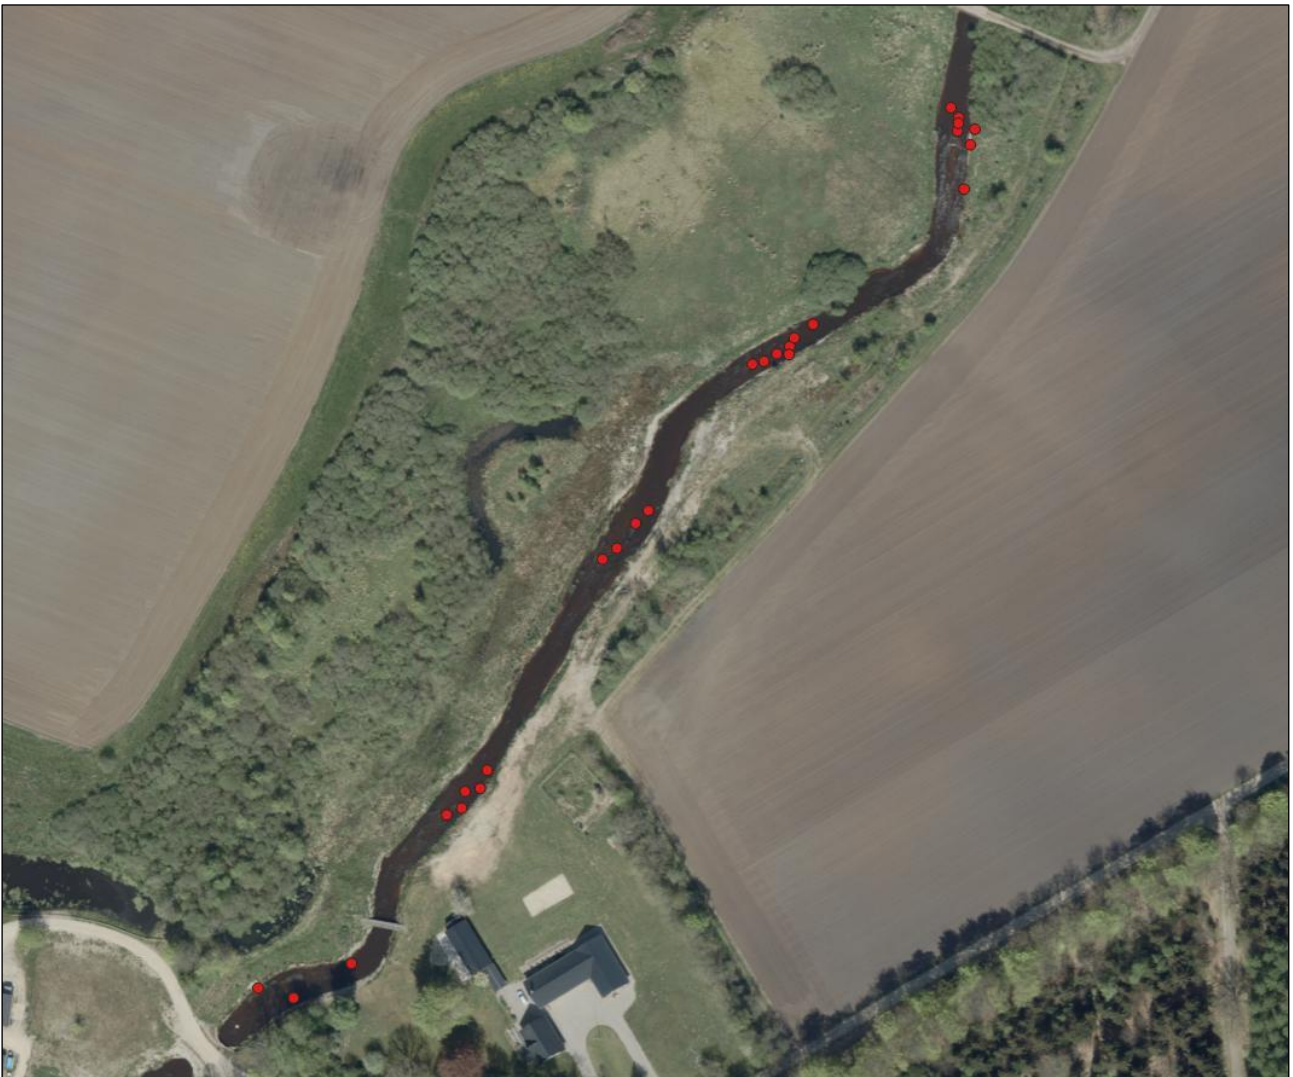
*33 gydegravninger os. vandmøllevej (Kort, M. Deacon).*

Antallet af optalt gydegravning på de 5 stryge, 1-5 fra oven

1. 8 gydegravninger.
2. 8 gydegravninger.
3. 7 gydegravninger.
4. 5 gydegravninger.
5. 5 gydegravninger.

Nogle af gravninger lå side om side, så er markeret med et enkelt røde punkt. Enkelte gydegravninger er meget store og formentlig lavet af flere hun fisk.

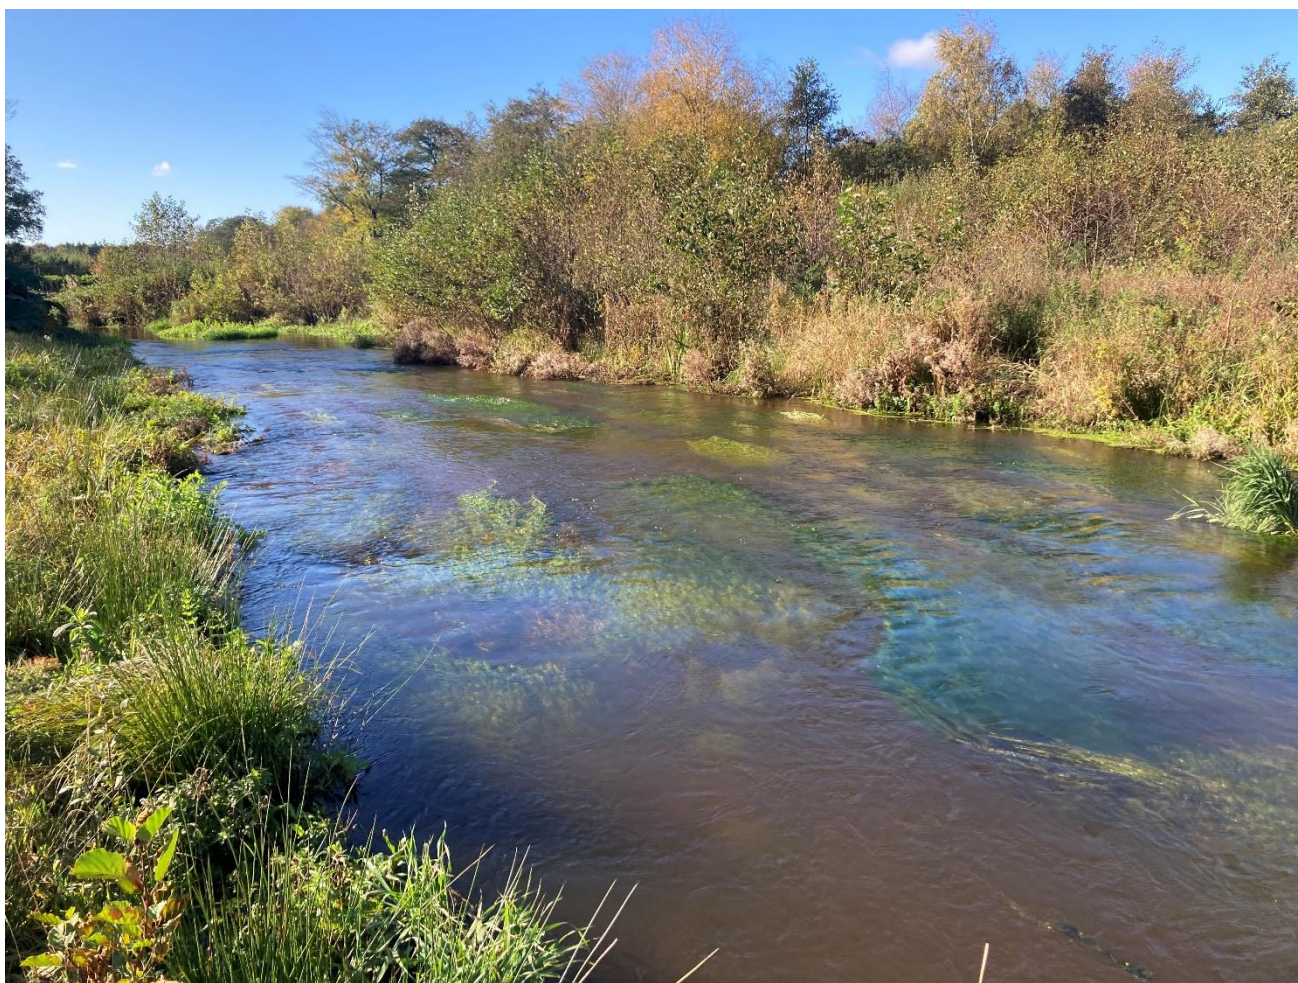
*Det el-fisket stryg 4.*

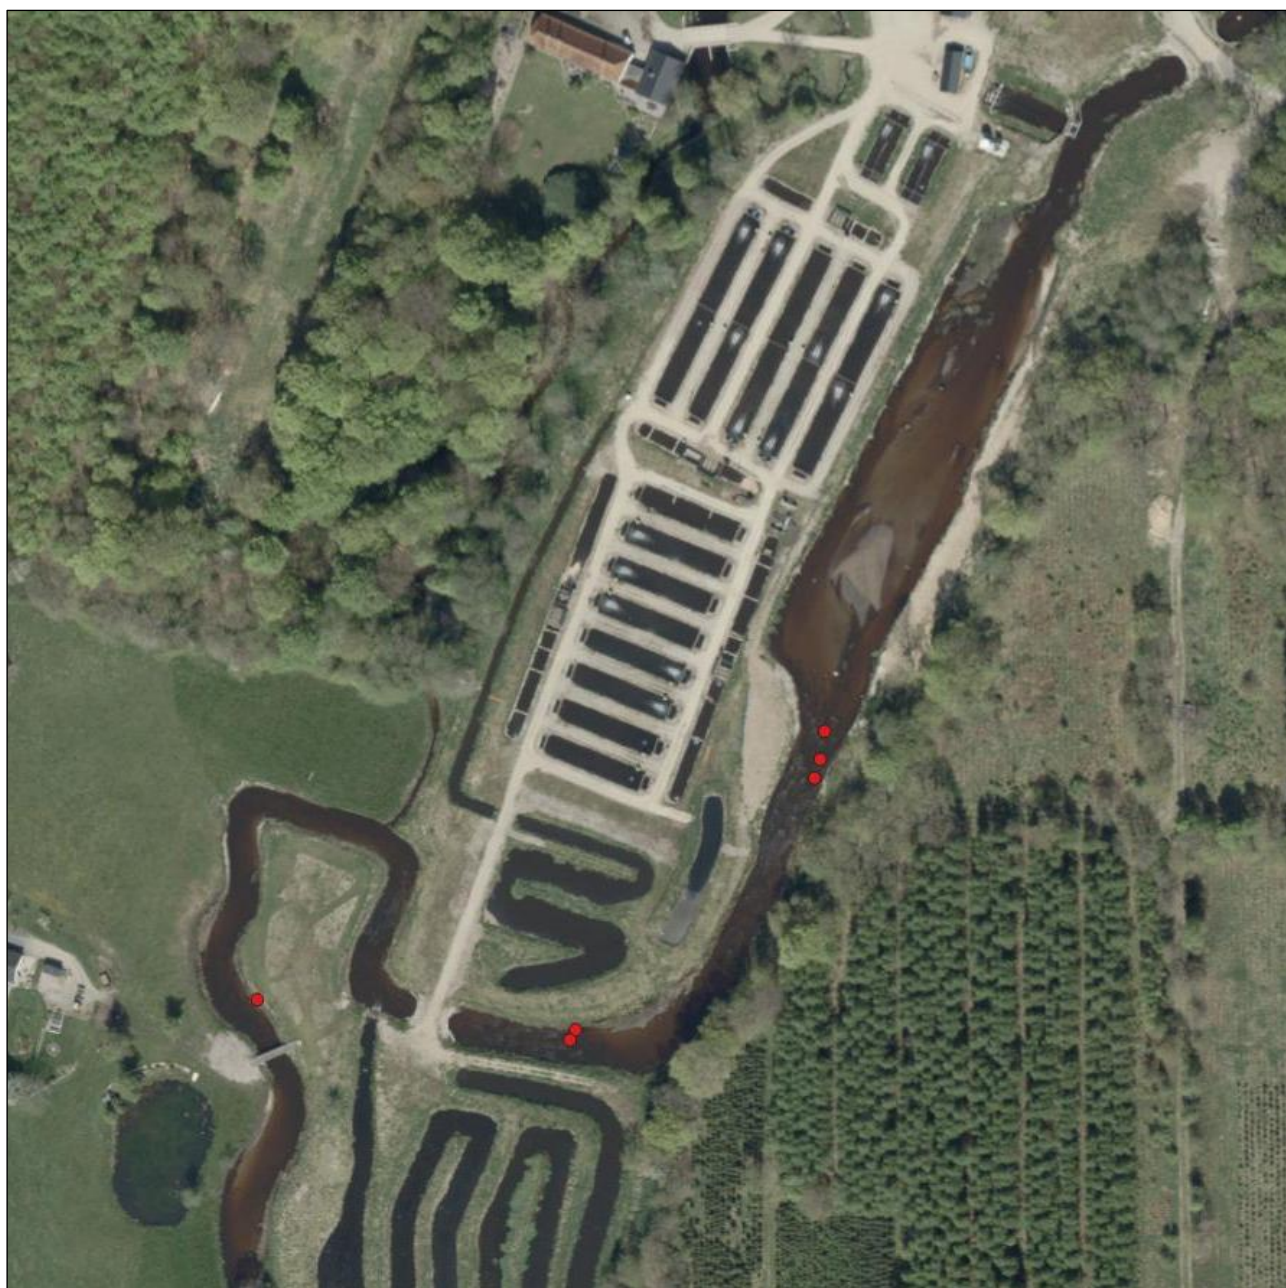
*6 gydegravninger ns. vandmøllevej, Vejen St. Vandmølle (Kort, M. Deacon).*

Antallet af gydegravning optalt på de 6 stryge, 6 til 9 fra oven (stryg 8 uden gydegravninger), yderligere 2 stryge (10 og 11) nedstrøms uden gydegravninger.

- 6. 3 gydegravninger.
- 7. 2 gydegravninger.
- 8 0 gydegravninger.
- 9. 1 gydegravninger.
- 10. 0 gydegravninger (er ikke med på kortet).
- 11. 0 gydegravninger (er ikke med på kortet).

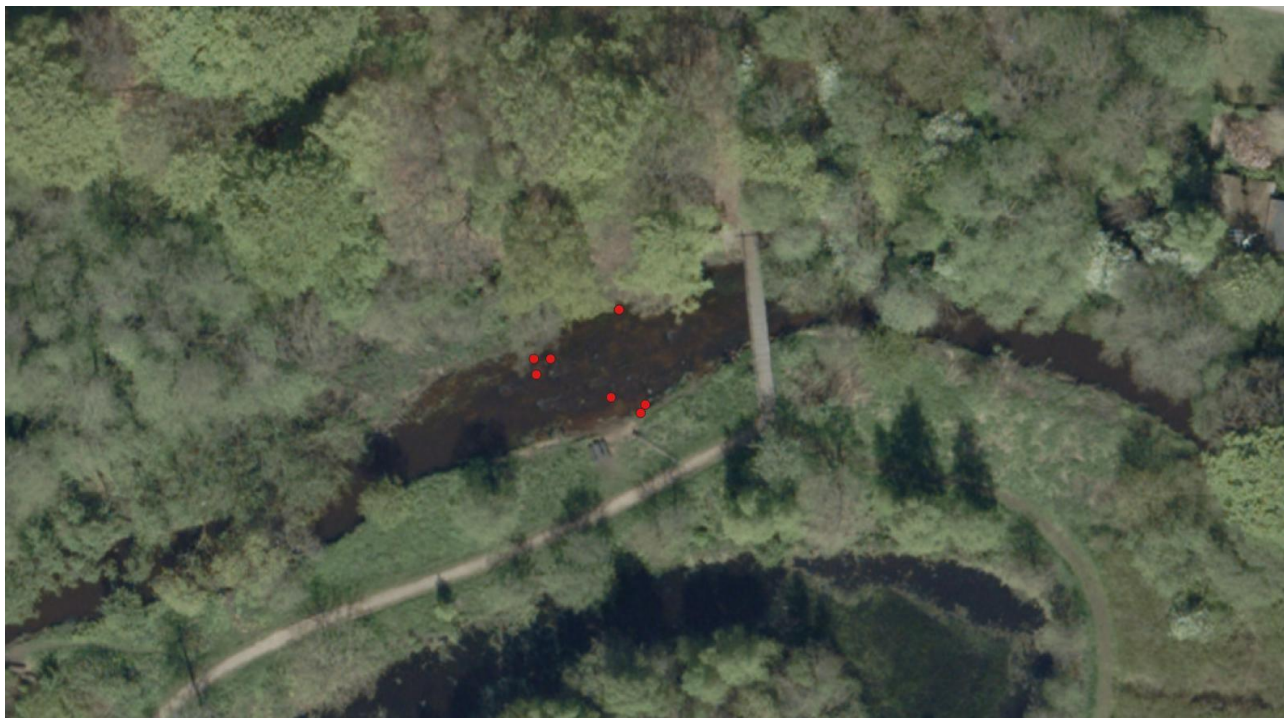
7 gydegravninger på anlagt stryg ved skøjtesøen (Kort, M. Deacon)

Alle mindre gydegravninger. Dette er det første år hvor jeg ser sikre gydegravninger.

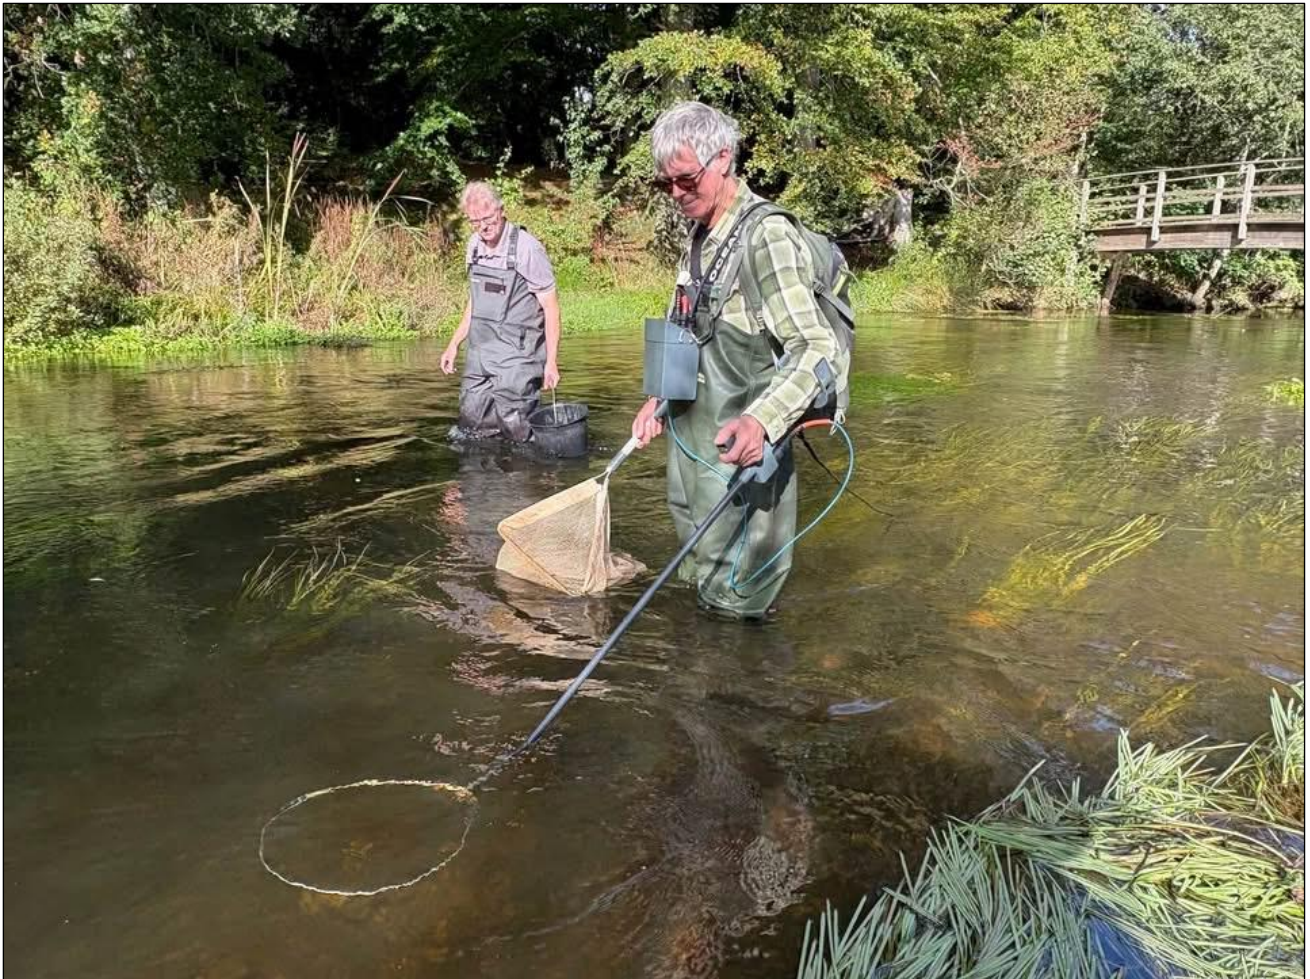
Der blev el-fisket på stryget ved skøjtesøen d.4 oktober 2026. Forholdene var okay til el-fiskeri. Fritlagt grus.

*Det el-fisket stryg ved Skøjtesøen (Billede, Jørn).*

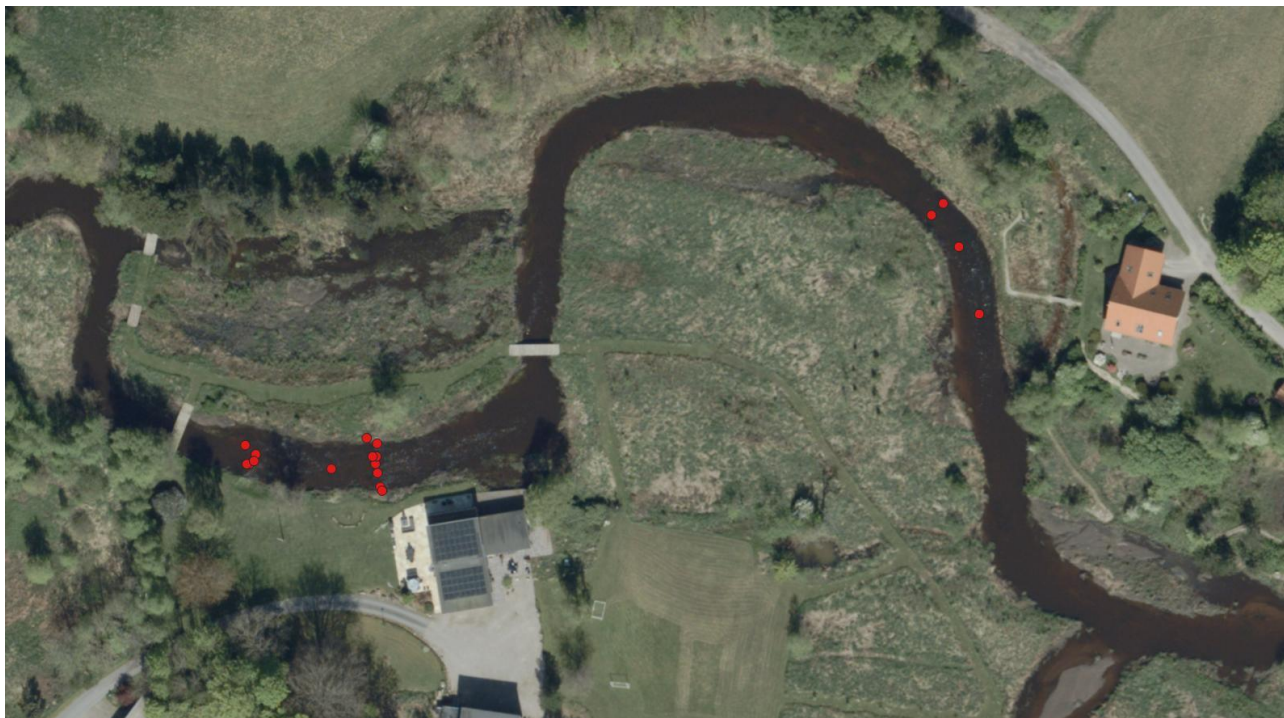
18 gydegravninger på de anlagt stryg ved Vejen Ll. Vandmølle (kort, M. Deacon)

Flere af gydegravninger er meget store og formentlige lavet af flere hun fisk.

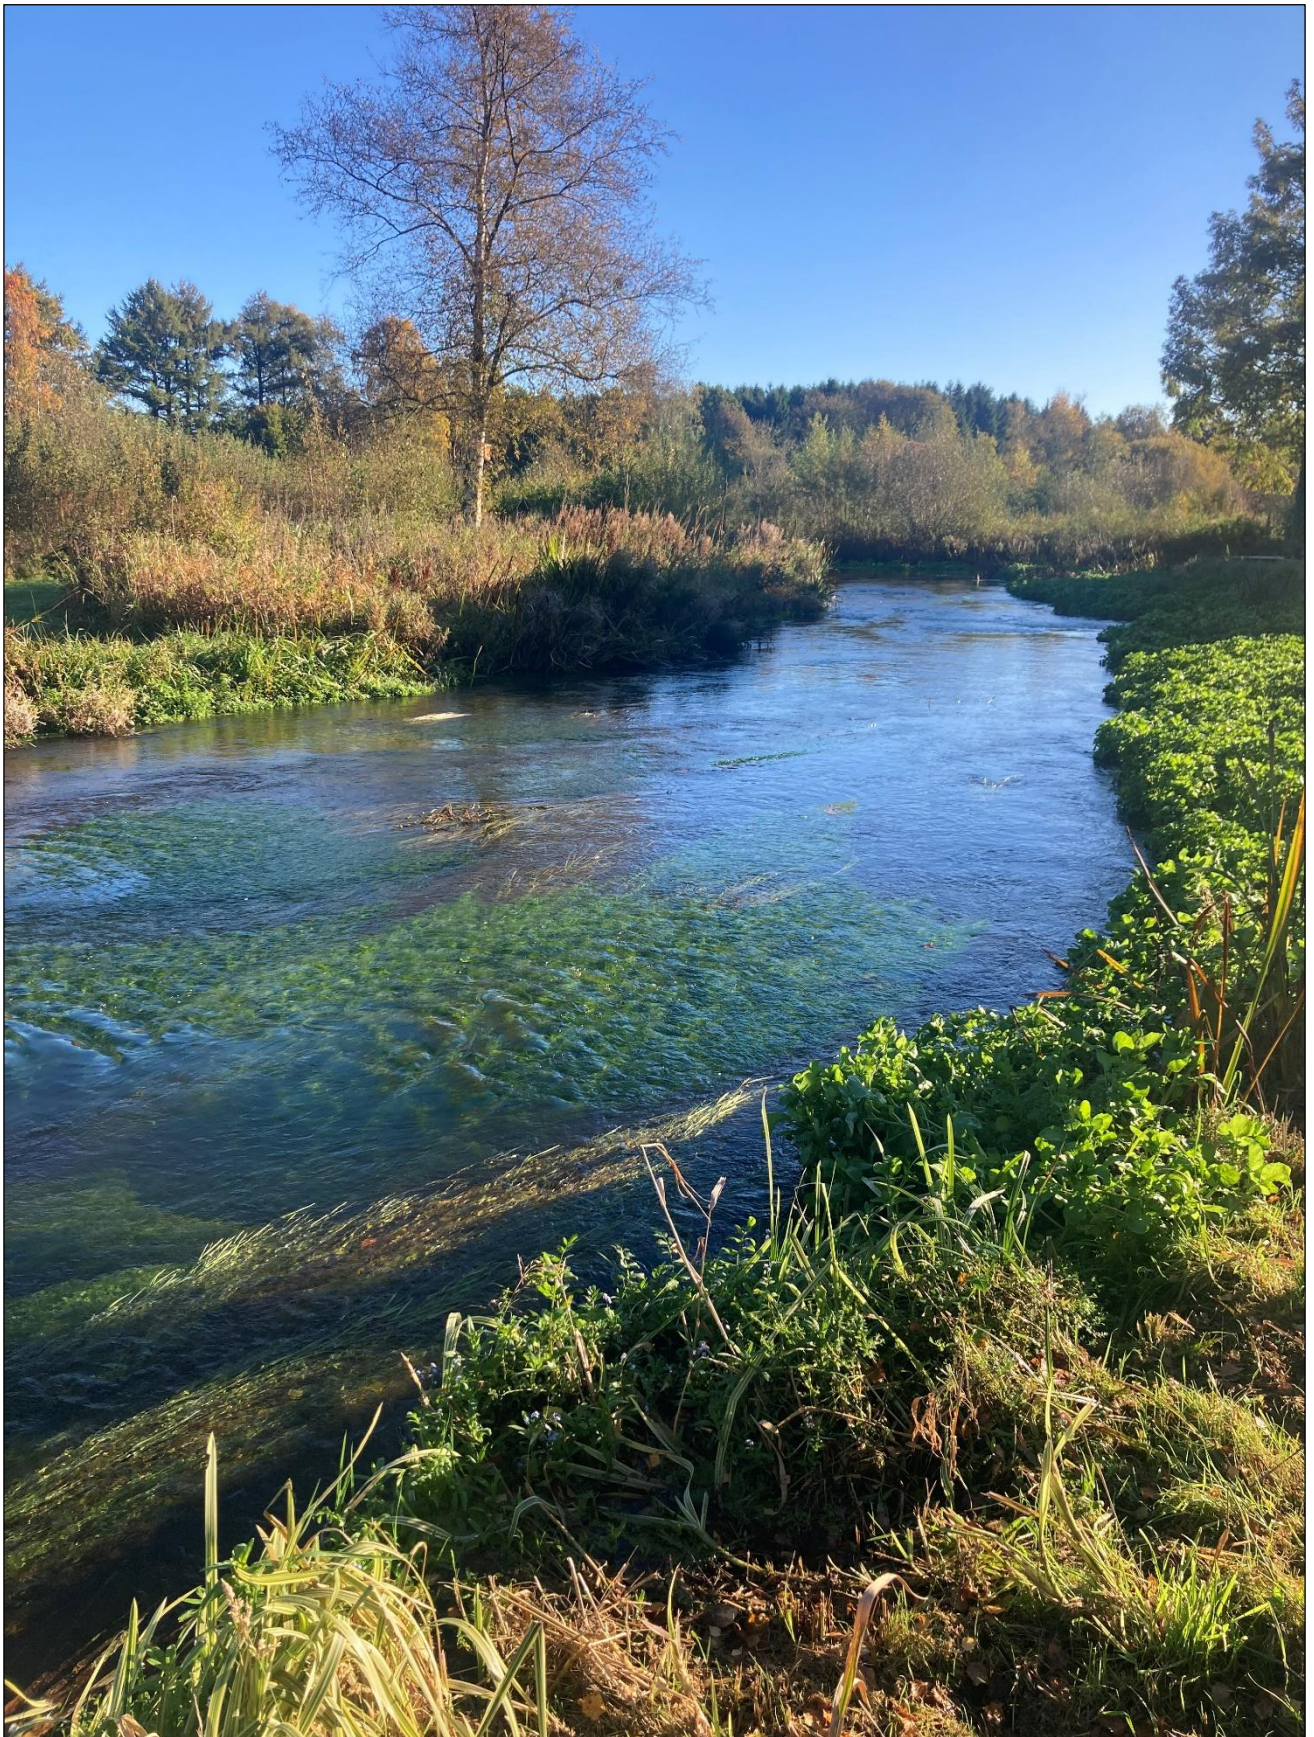
Der blev el-fisket i 2026 ved Michaels stryg (opstrøms stryg) d.17 oktober 2026. Okay forhold til el-fiskeri. Kun sand aflejring ved vandranunkel planter ellers fritlagt grus.

*Det el-fisket stryg Vejen Lille Vandmølle (Michaels stryg).*
